Análisis de elementos urbanos

Distrito San Blas - Canillejas

CEC - Coordinadora de Entidades Ciudadanas ABRIL - OCTUBRE2025

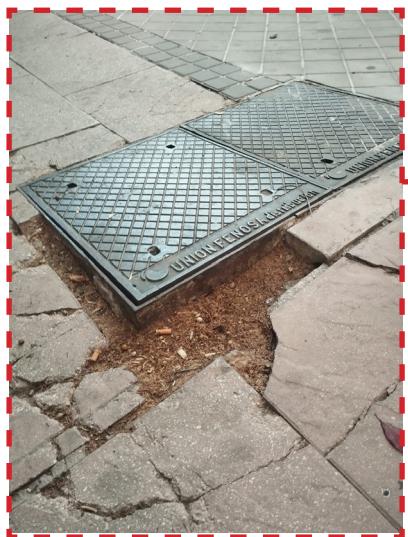
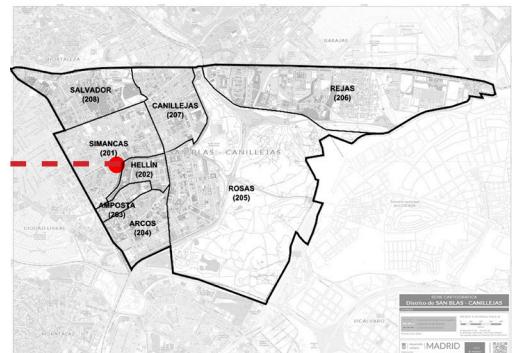
(201) Simancas

c/ Virgen de la Oliva esq. Pl. Blanca. Pavimento levantado

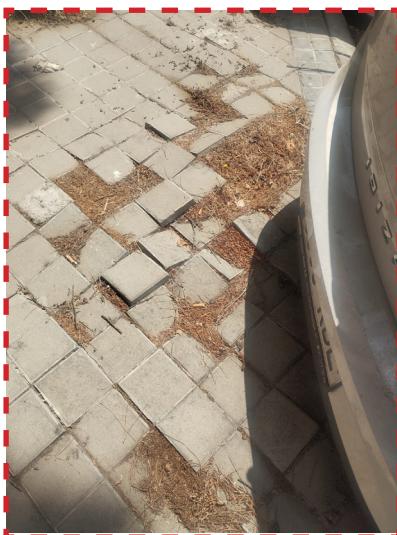
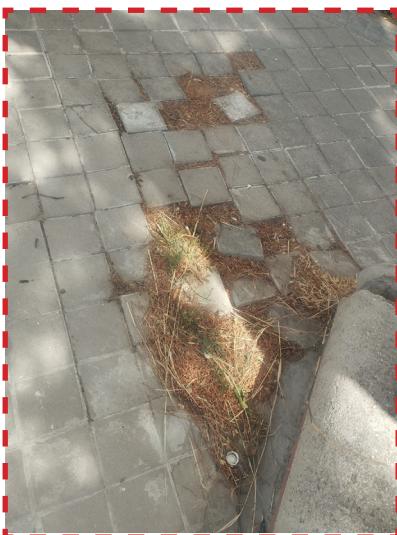
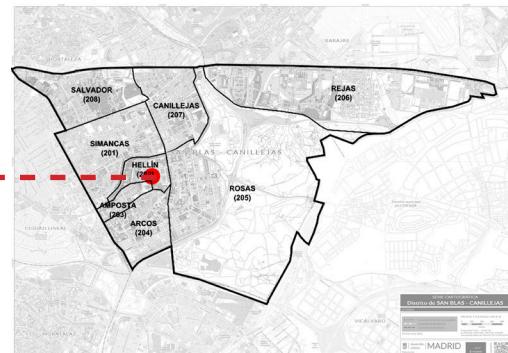
(202) Hellín

Avda. Hellín esquina c/ Lucas Mallada. Pavimento levantado

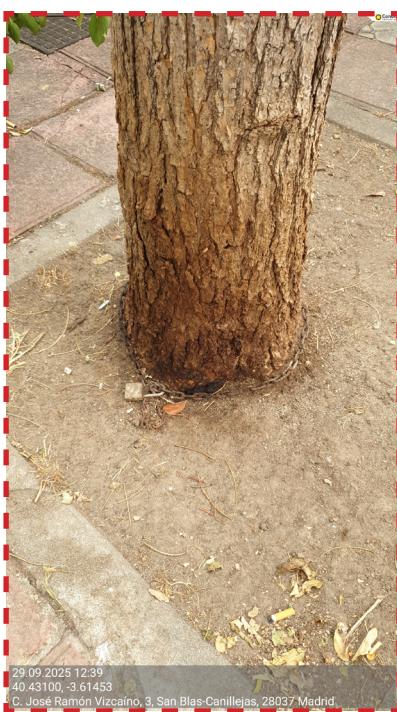
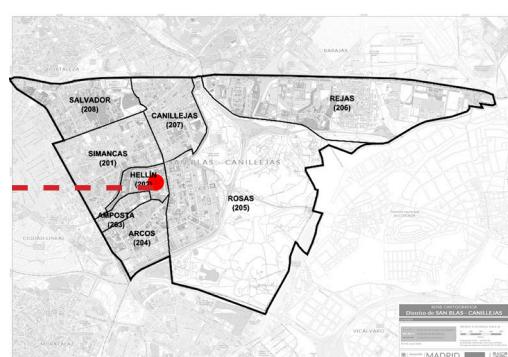
(202) Hellín

c/ José Ramón Vizcaíno 3. Candado abandonado que estrangula el árbol

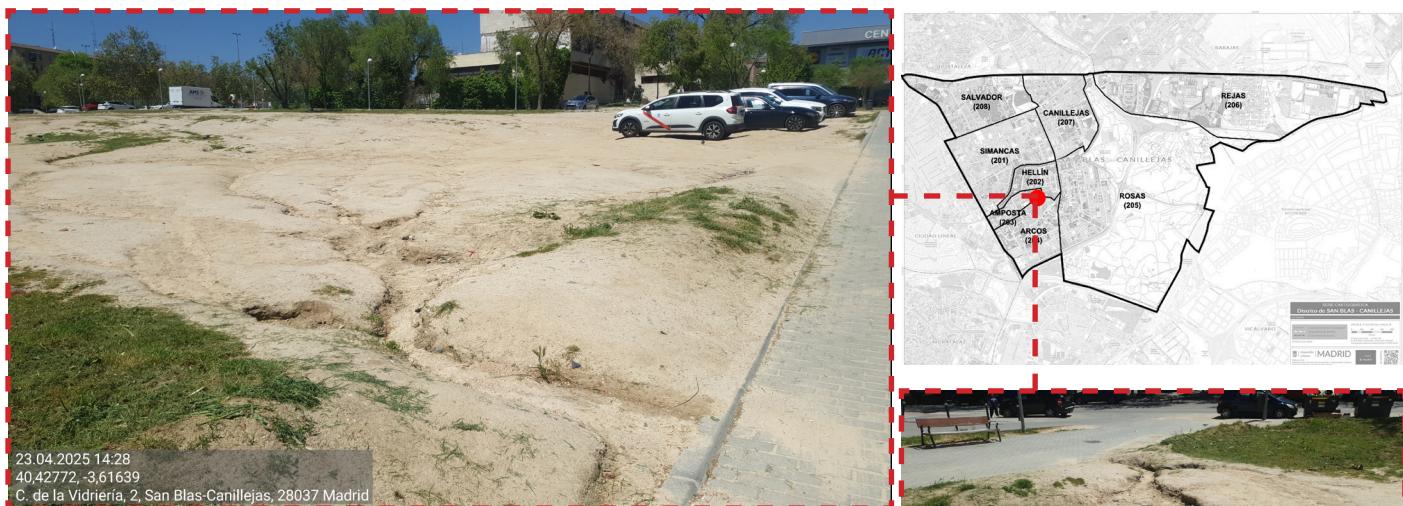
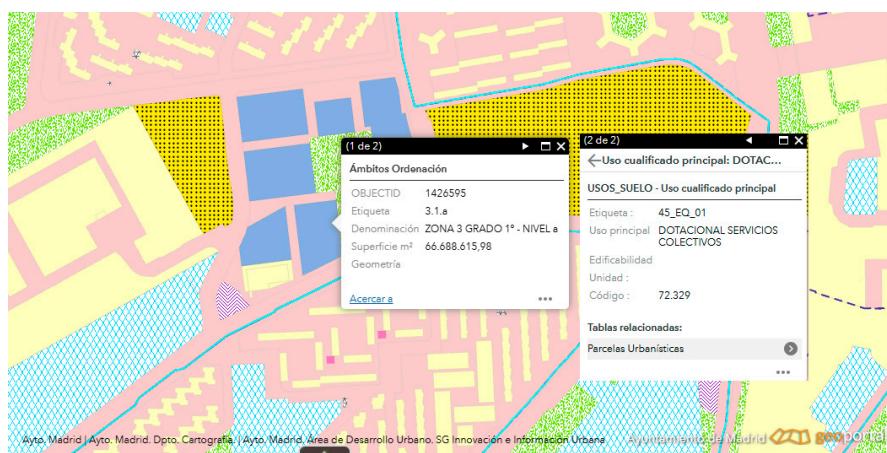
Plaza Cívica, en barrio de Amposta.

Plaza Cívica. Parcela código 72.329, Sup.=66.688 m². Uso principal = "dotacional servicios colectivos", según datos obtenidos del Geoportal del Ayuntamiento de Madrid.

Uso actual: descampado, barrizal. Es una zona muy concurrida, al lado de boca de metro, al lado de Centro Comercial y otros comercios y muy próximo a comisaría de Policía Nacional... y es una estampa propia del Madrid de los años 60 ó 70, aquel Madrid al que aún le faltaban tantas cosas por desarrollar... ese desarrollo no ha llegado aún aquí.

De forma ideal, se desearía que en esta parcela se ejecutase un proyecto de los que están previstos en el Plan General de Ordenación Urbana de Madrid, esto es, algún tipo de dotación de servicios colectivos (zonas verdes, deportivo, equipamiento, servicios públicos y servicios de la administración pública); nosotros no pedimos una cosa u otra en concreto. Sí desearíamos que la Administración, en vez de resolver por su cuenta,

tuviese en cuenta la opinión de los vecinos y vecinas; desearíamos que se produjese un proceso de diseño, que involucre sobre todo a los habitantes de la zona, y en el cual intervengan profesionales cualificados que determinen, con imparcialidad, cuál es el uso que más conviene a esta zona. Pues no se trata de poner esto o lo otro en función de caprichos, sino de las necesidades reales en función de estudios serios y solventes.

Dicho todo esto, y como sabemos que esta situación ideal no tiene expectativas de producirse en el corto plazo, sí pedimos que se adecúe la zona con una mínima intervención urbanística, lo justo y necesario para poder transitar por la zona sin esa sensación de descampado - territorio de nadie. No estamos pidiendo urbanizarlo todo, ni crear una plaza dura o un pavimentado continuo, no. Pedimos que se ejecute una solución que respete el medio ambiente, e incluso que lo potencie. Pedimos una intervención tal que se mejore el entorno, que lo haga más bonito, más habitable, más amigable.

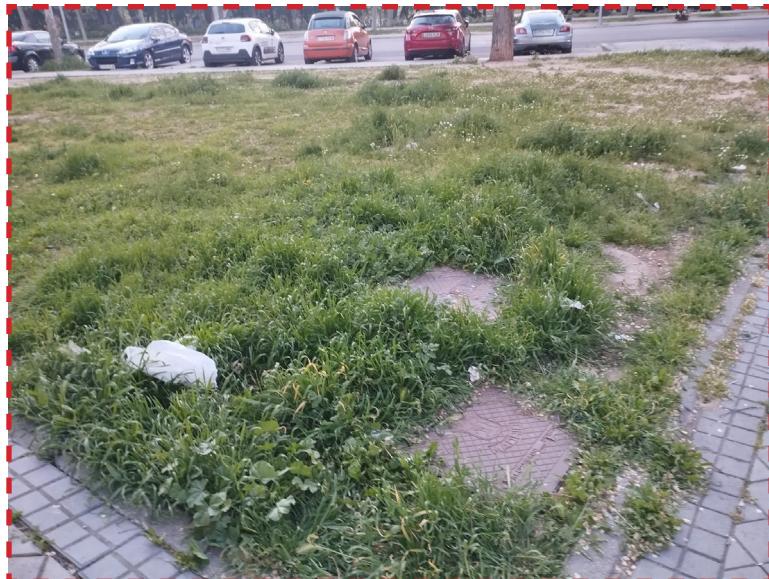
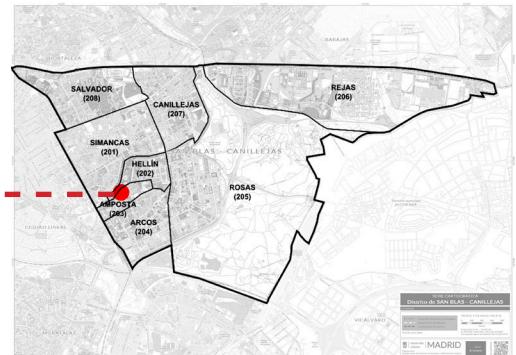
calles Ferretería y Hojalatería; 40.427157, -3.623231 + 40.427180, -3.622554

c/ Ferretería + c/ Hojalatería. Lo que debería ser una zona verde bien cuidada y bien mantenida, es un mini-descampado, una zona de tierra que se ha dejado abandonada y no tiene ningún tipo de mantenimiento.

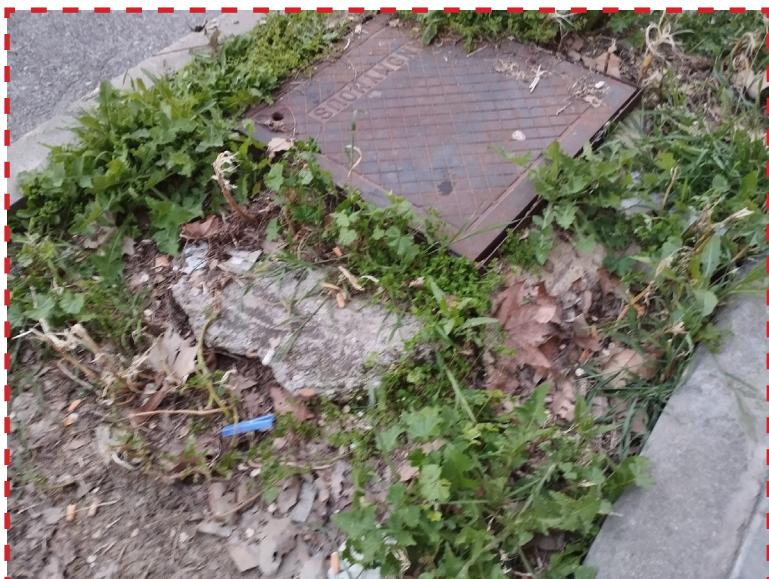
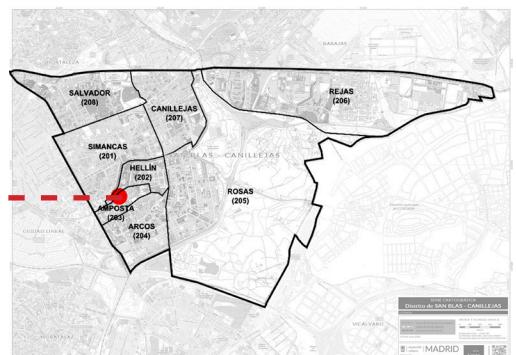
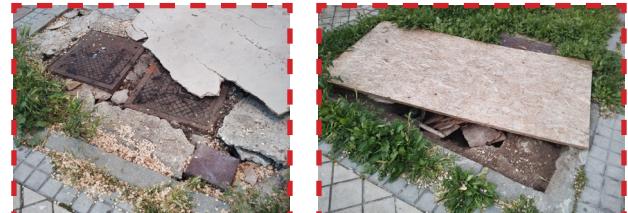
calla Serrería; múltiples puntos defectuosos

c/ Serrería. Al no existir ningún tipo de mantenimiento, los elementos urbanos de infraestructuras se van deteriorando. En ocasiones, los propios vecinos improvisan soluciones para evitar tropiezos o señalizar los desperfectos.

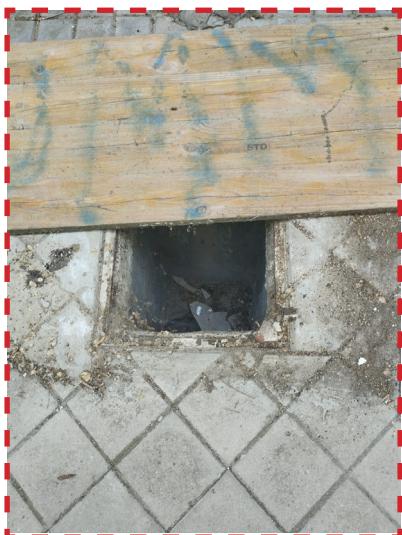
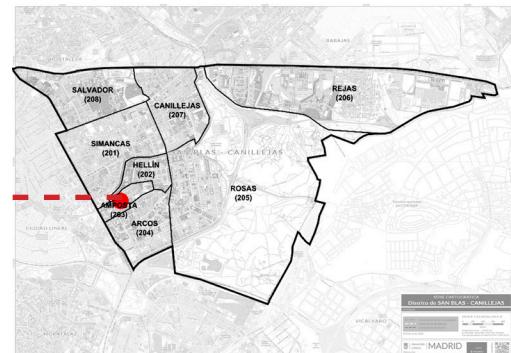
(203) Amposta

c/ Siderurgia 15, posterior. Registro sin tapa.

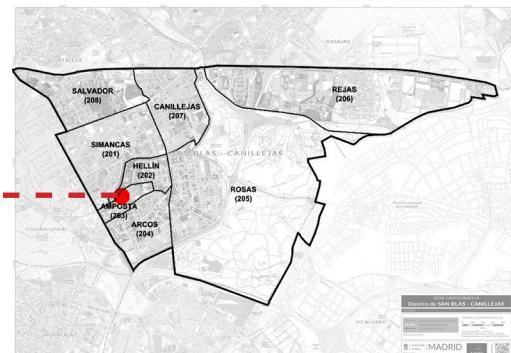
(203) Amposta

c/ Cerrajería 6. Registro sin tapa.

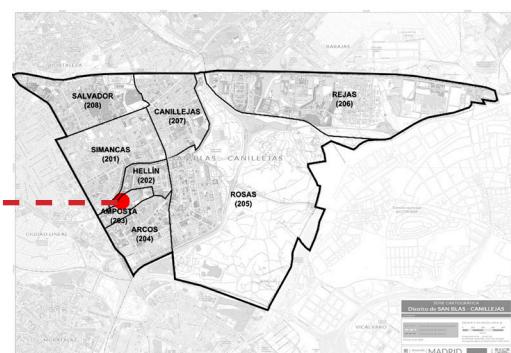
(203) Amposta

c/ Hojalatería 6. Registro sin tapa.

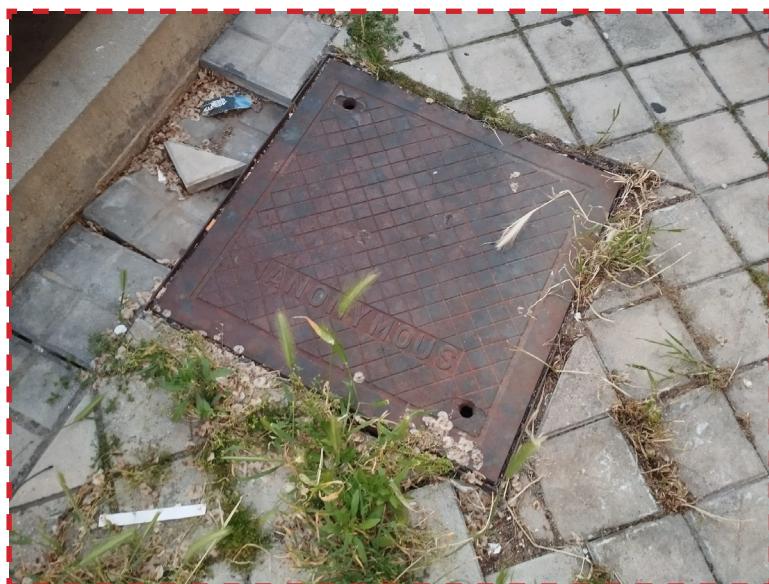
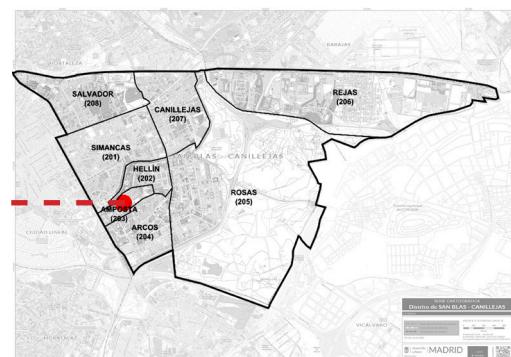
calla Siderurgia; múltiples puntos defectuosos

c/ Siderurgia. Con el paso de los años, los elementos del pavimento se van levantando. Como todo elemento constructivo, al estar expuesto a las inclemencias del tiempo (lluvias, heladas...), sufre un deterioro y se va levantando. En las oquedades que se van generando, entra tierra, semillas, crecen las hierbas... esto puede provocar tropiezos, llegado el caso. No pueden dejarse las aceras abandonadas y no prever ningún tipo de mantenimiento ni reposición de elementos que sufren deterioro.

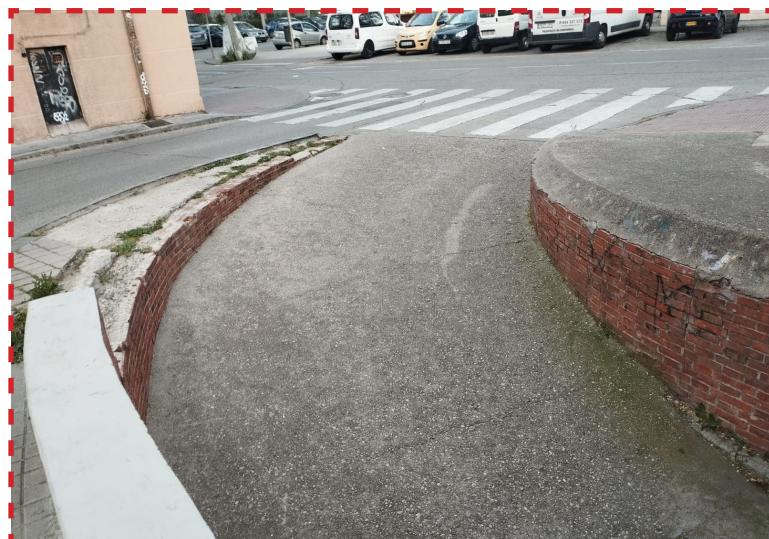
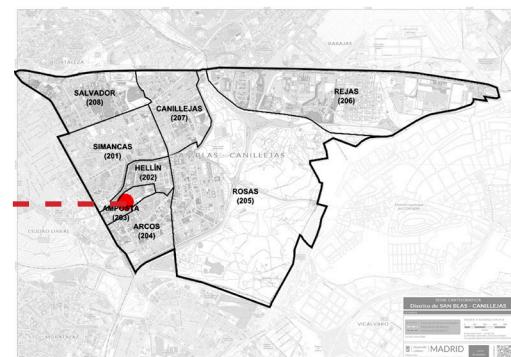
calla Calderería y aledaños; múltiples puntos defectuosos

c/ Calderería esq. c/ Carpintería. Deterioro sin reparación. Y pasan los años... y no se repara. Arquetas de registro sin tapa.

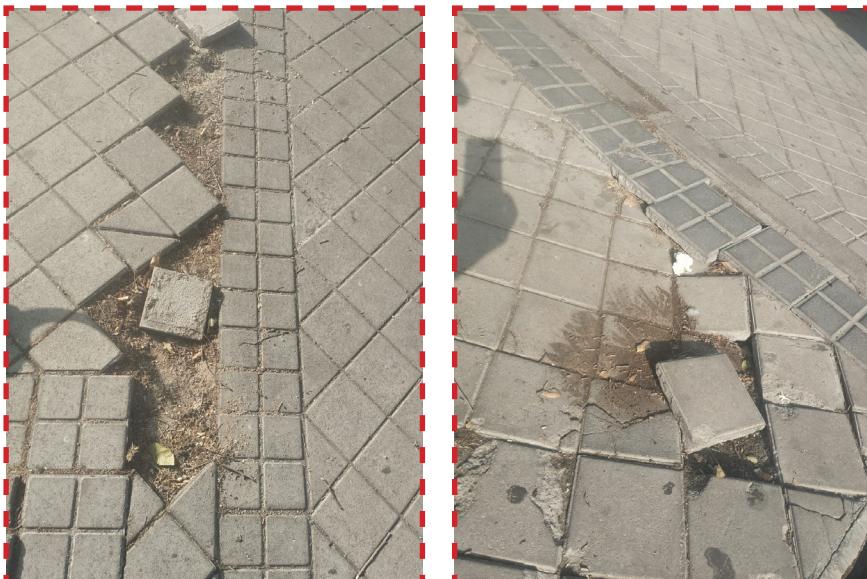
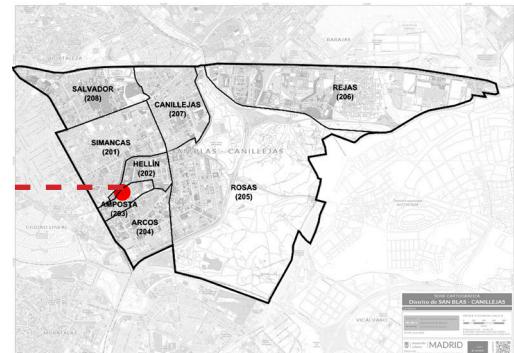
(203) Amposta

c/ Ferretería esq. c/ Serrería. Pavimento levantado

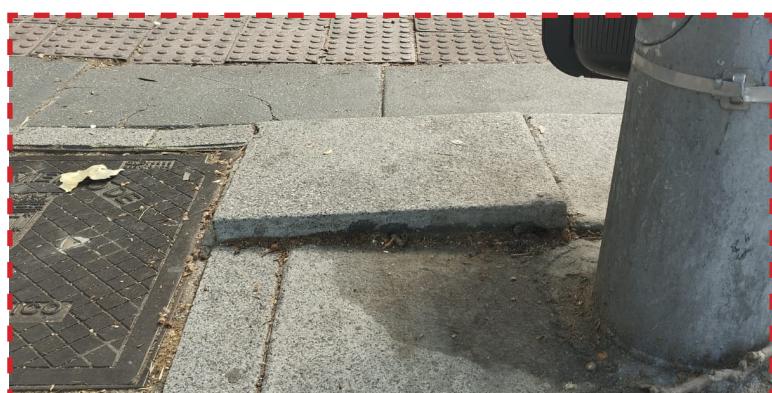
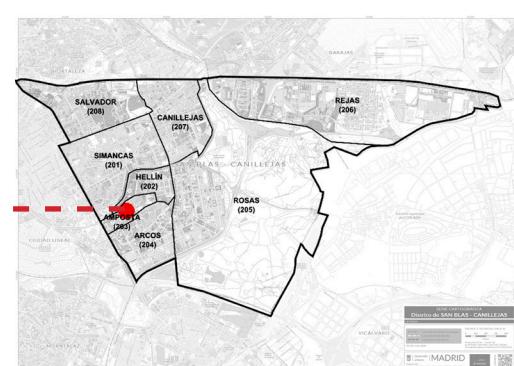
(203) Amposta

c/ Pobladura del Valle esquina c/ Amposta. Pavimento levantado.

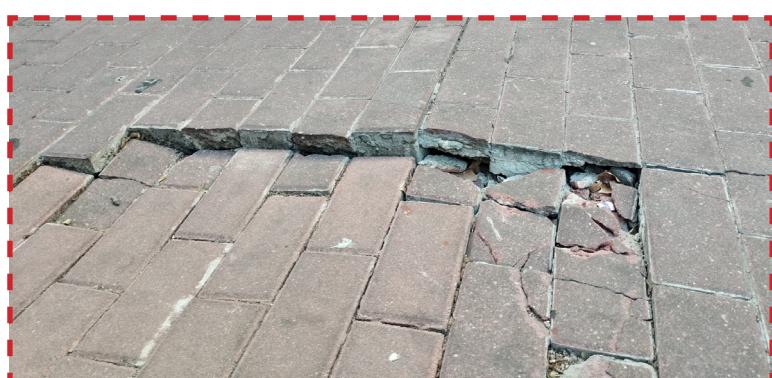
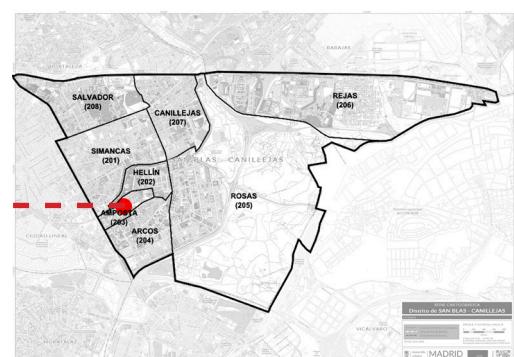
(203) Amposta

c/ Música 1. Pavimento levantado.

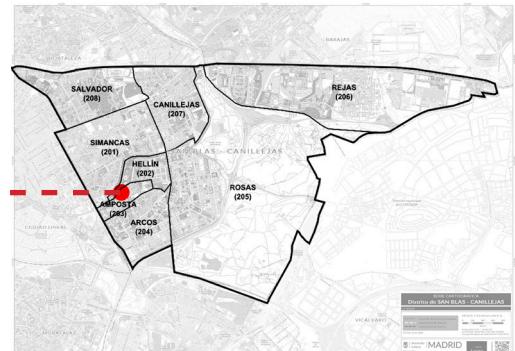
(203) Amposta

c/ Siderurgia. Registro sin tapa

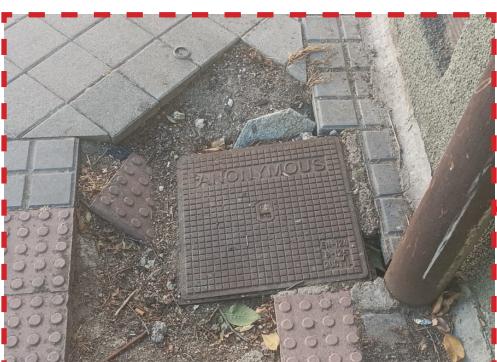
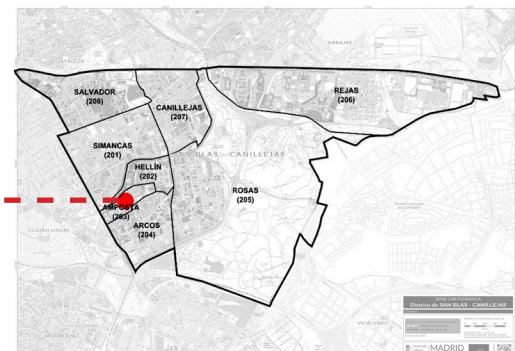
(203) Amposta

c/ Tornillería. Pavimento levantado.

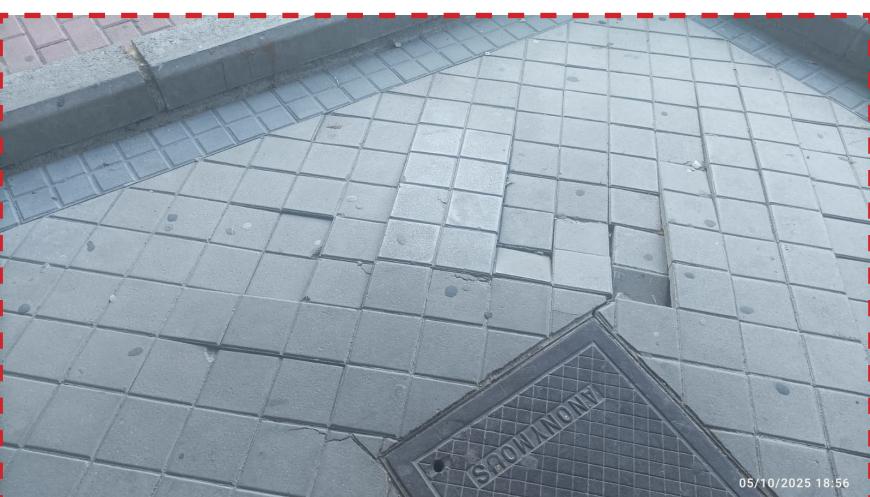
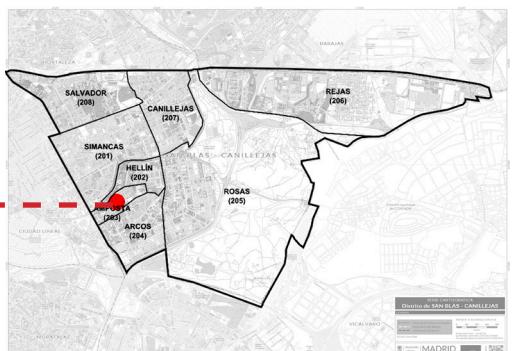
(203) Amposta

c/ Fotografía Pavimento levantado.

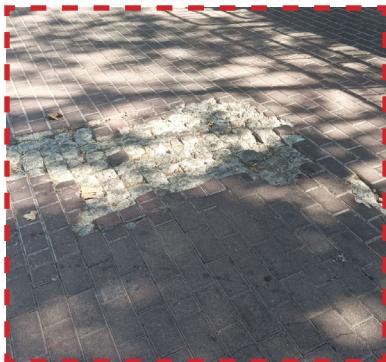
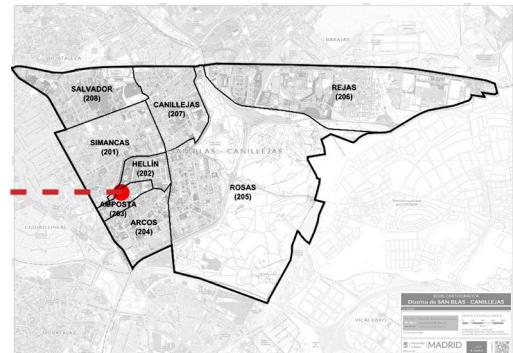
(203) Amposta

c/ Fotografía. Pavimento deteriorado.

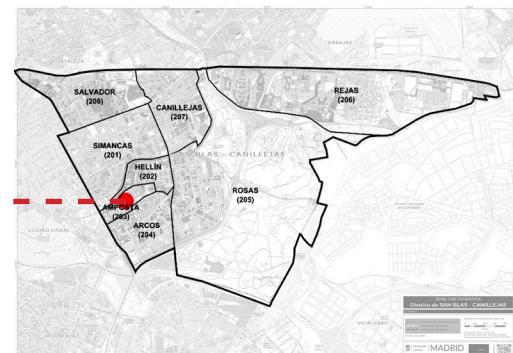
(203) Amposta

c/ Juguetería. Pavimento hundido.

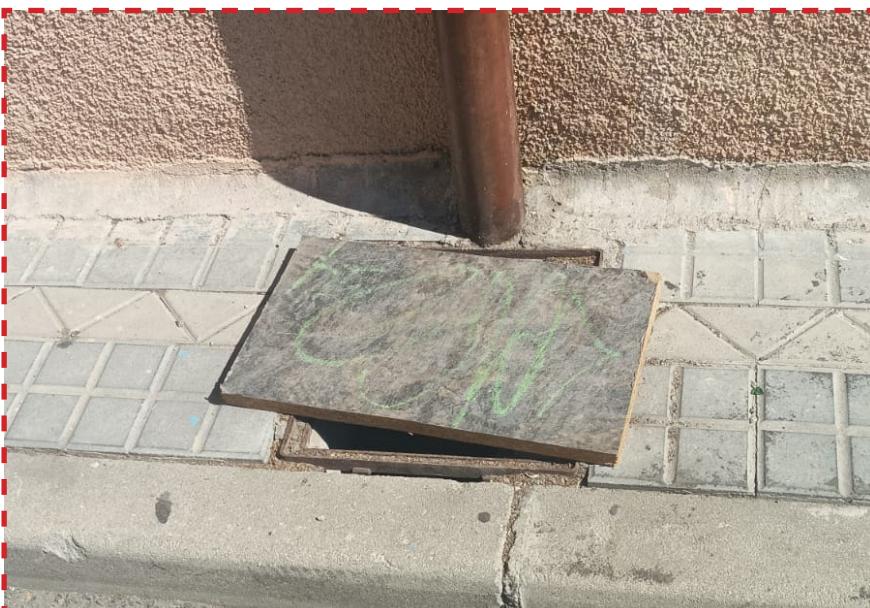
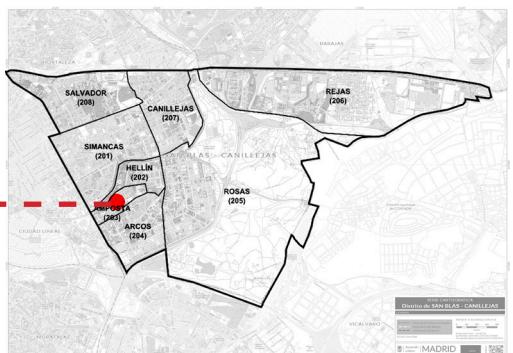
(203) Amposta

c/ Tornillería Registro sin tapa.

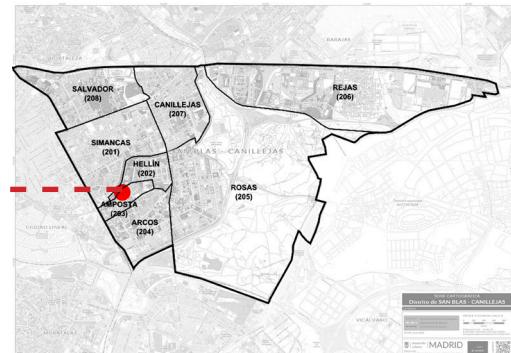
(203) Amposta

c/ Tornillería, 8, posterior. Rejilla desaparecida, tapada con madera por los vecinos.

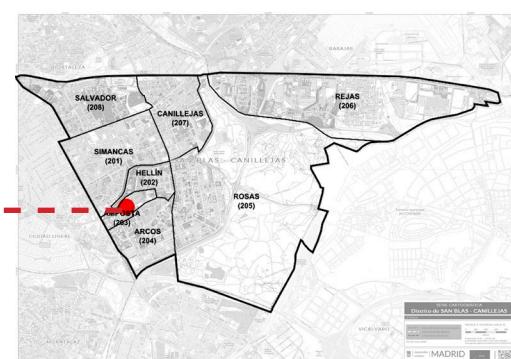
(203) Amposta

c/Ferretería. Pavimento hundido / ausencia de tapa de registro.

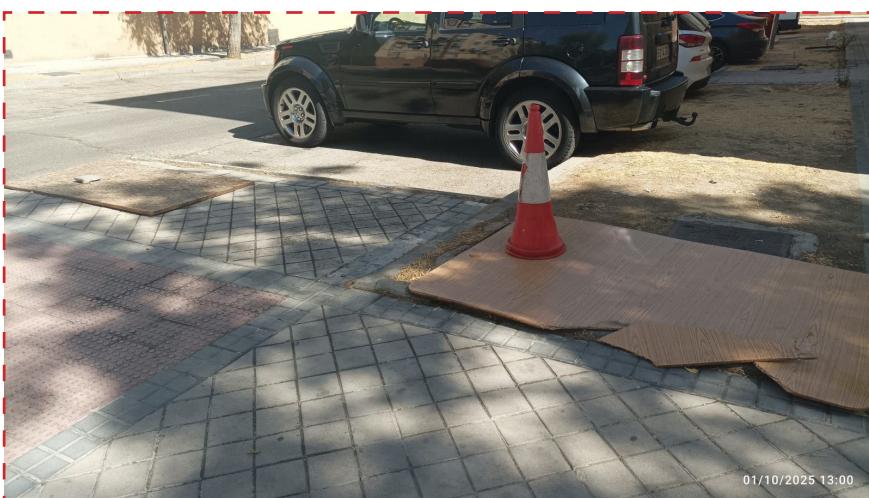
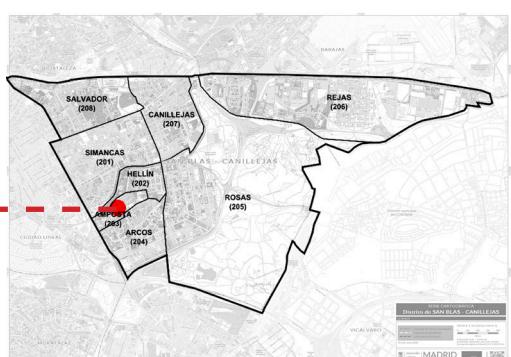
(203) Amposta

c/ Hojalatería. Registro sin tapa.

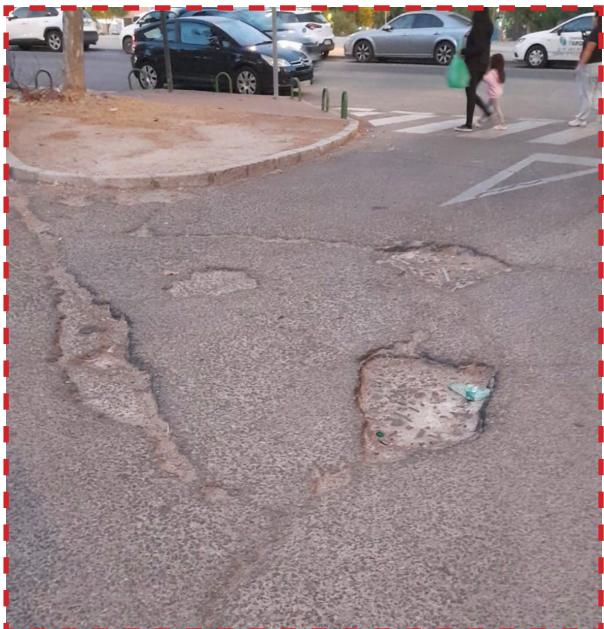
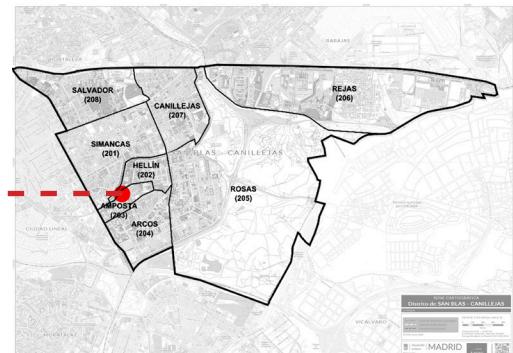
(203) Amposta

c/ Pañería esquina c/ Alconera. Desperfectos en asfaltado.

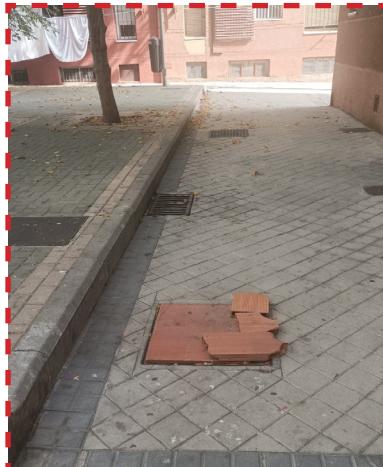
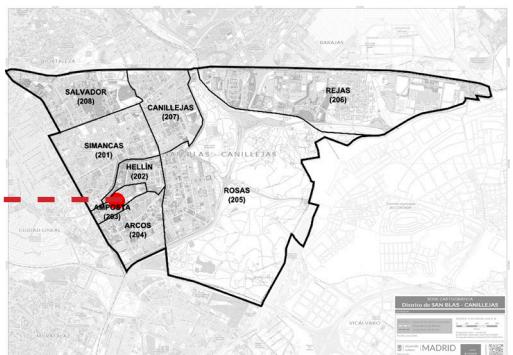
(203) Amposta

c/ Aguja, varias localizaciones. Registro sin tapa / desperfectos pavimento.

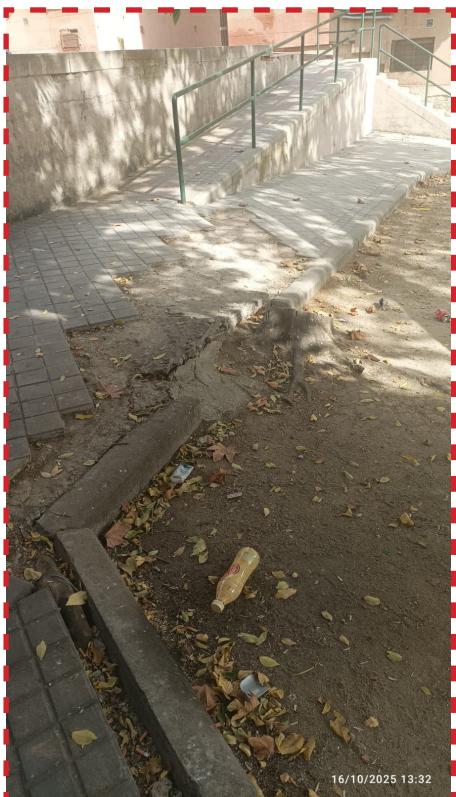
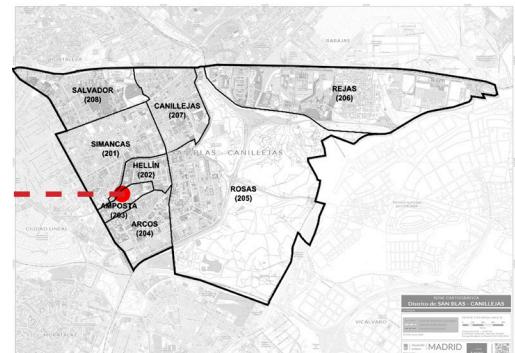
(203) Amposta

c/ Modistas esq. c/ Tejedores. Pavimento levantado.

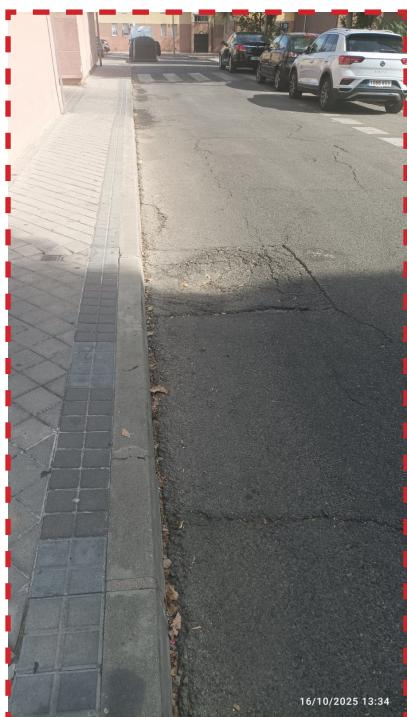
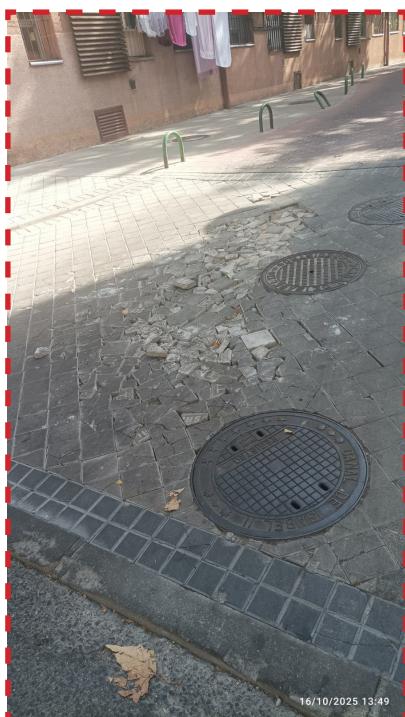
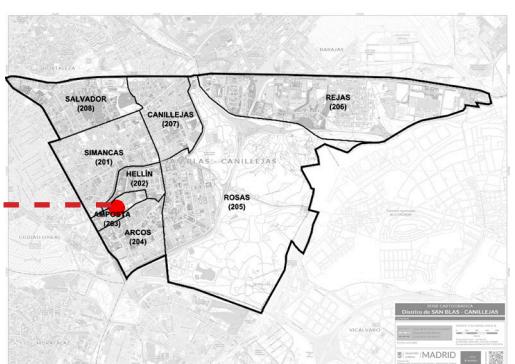
(203) Amposta

c/ Pañerías, varias localizaciones. Desperfectos pavimento y asfaltado

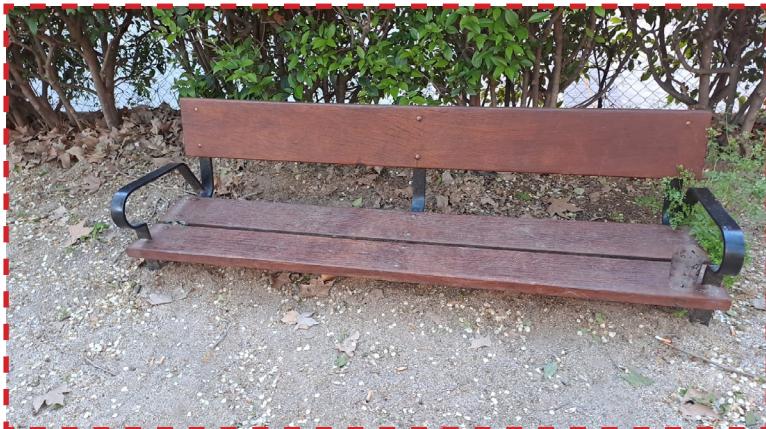
Área infantil Albericia 28

Se detectan zonas con desperfectos y ausencia de inspección. Se muestran a continuación unas imágenes de ejemplo.

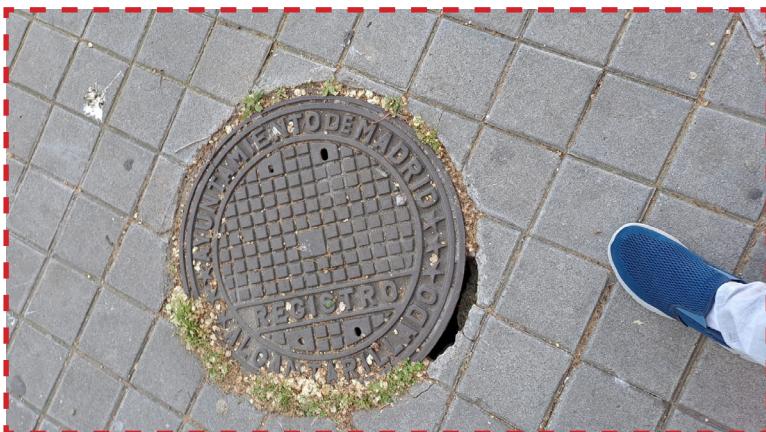
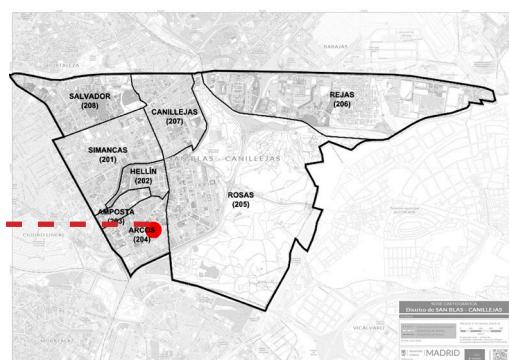
c/ Argenta 10

Determinados desperfectos pueden suponer un problema para personas con movilidad reducida; pensemos en personas con dificultades de visión, o personas que caminan con bastón: este “pequeño” agujero puede suponer una caída para estas personas.

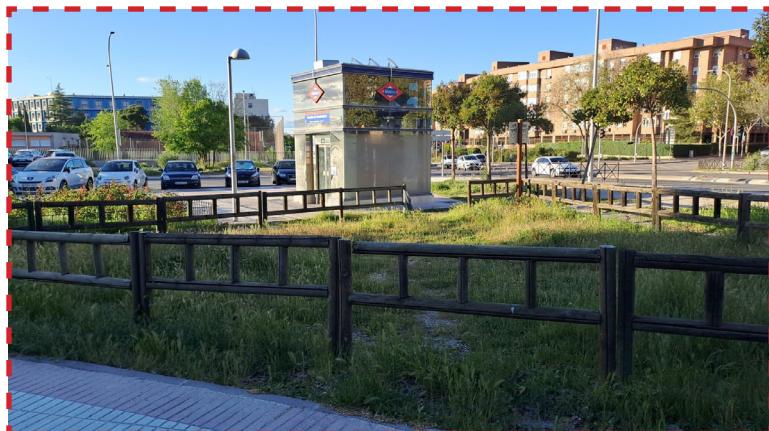
Área canina en Avda. Guadalajara 110

En este caso (el área canina que mostramos), consideramos que existe un amplio margen de mejora. En primer lugar,...

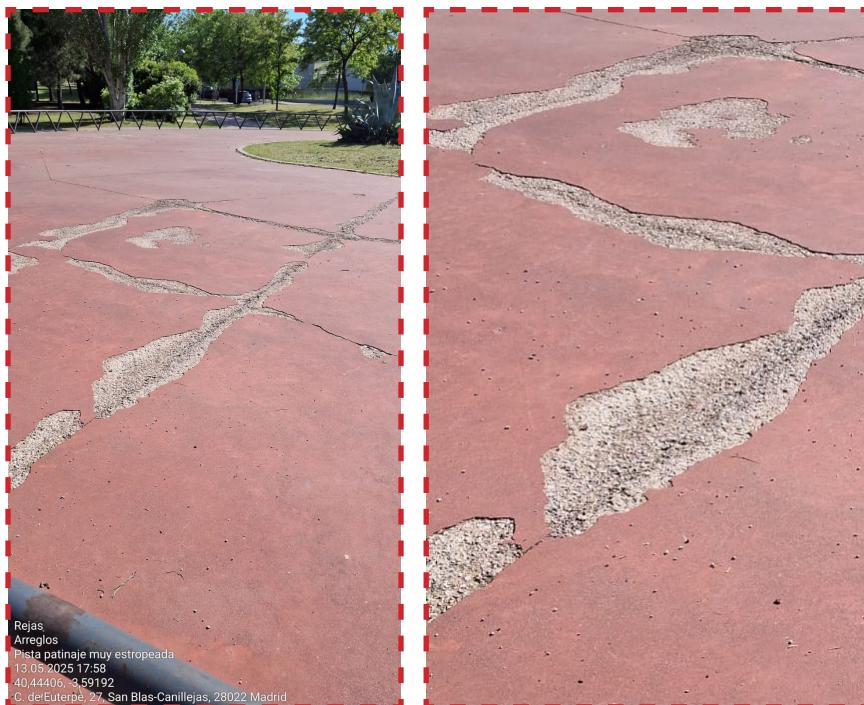
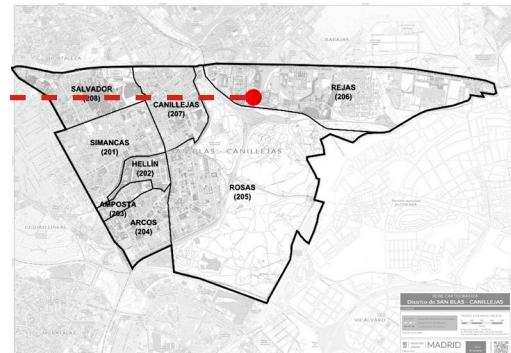
calle Euterpe 27, pista de patinaje

c/ Euterpe 27. Deterioro de la pista de patinaje.

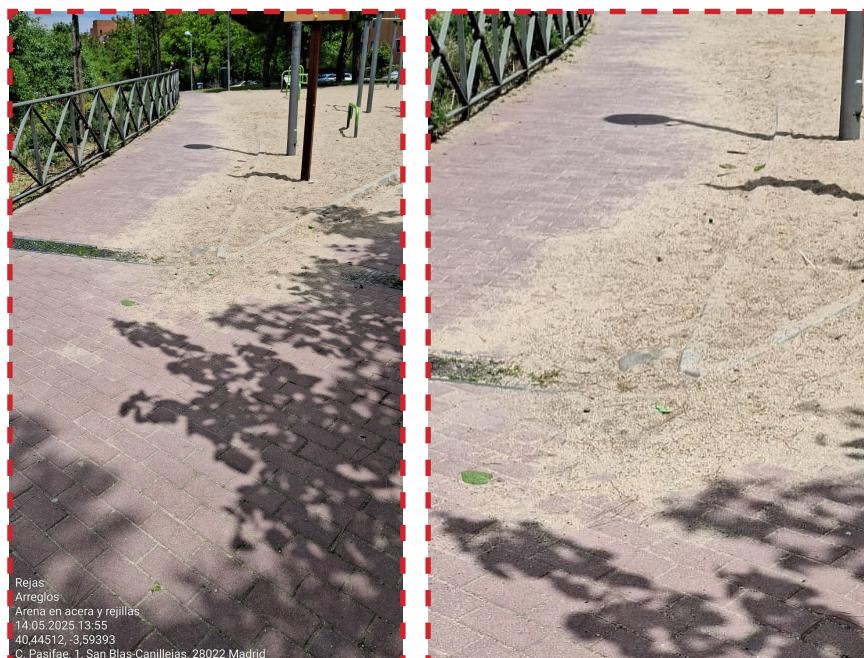
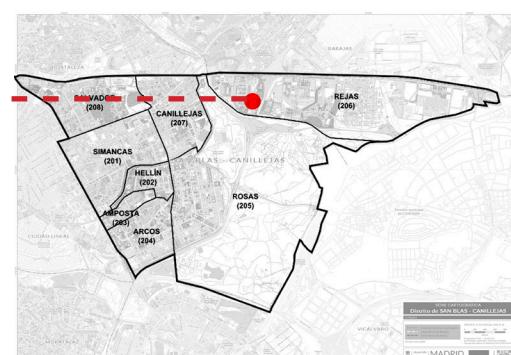
calle Pasifae 1

c/ Pasifae 1. Arena en acera y rejillas. Por un lado, existe riesgo de resbalones; por otro, la obstrucción de las rejillas pueden ocasionar problemas en días de lluvia.

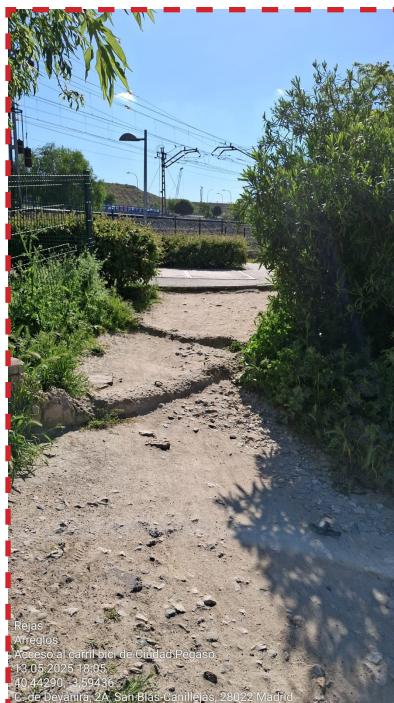
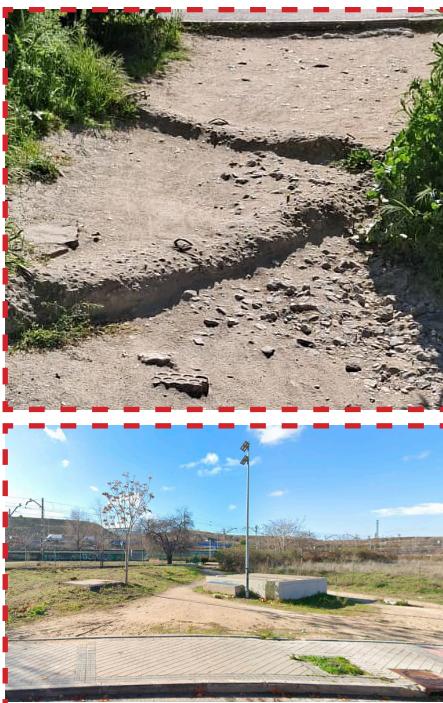
calle Deyanira, acceso al carril bici

c/ Deyanira 2 [40.44290, -3.59436]. Falta de urbanización

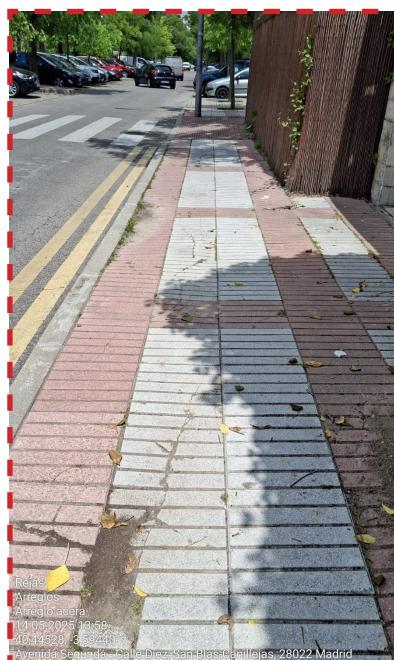
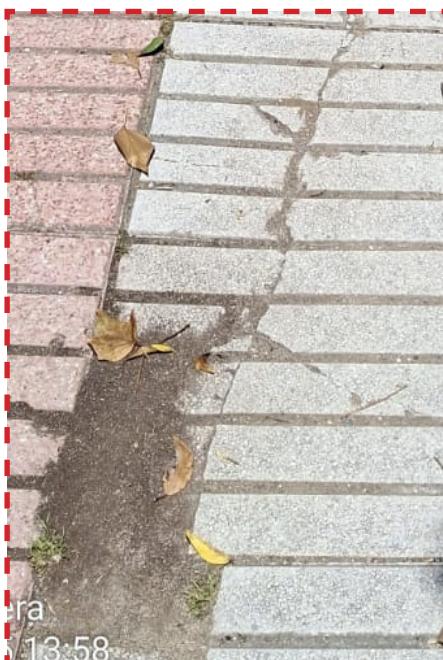
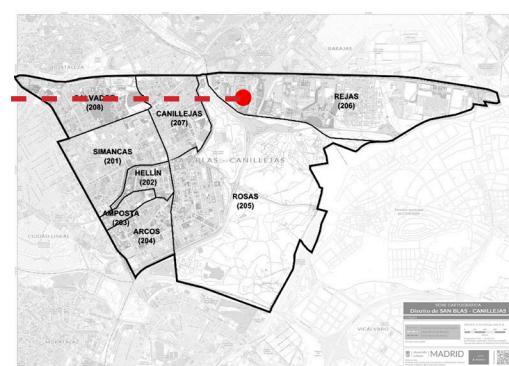
40°26'43.0"N 3°35'39.8"W

Av. Segunda esq. c/ Diez. Acera deteriorada, pequeños pero múltiples desperfectos, que pueden ocasionar dificultades de movilidad.

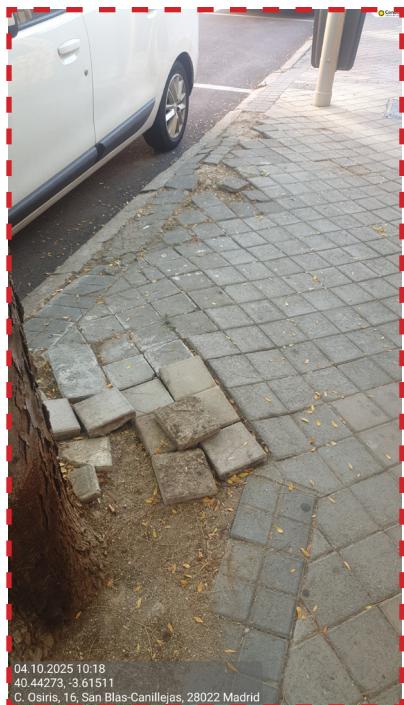
(207) Canillejas

c/ Santa Tecla [40.44273, -3.61511]. Adoquines levantados

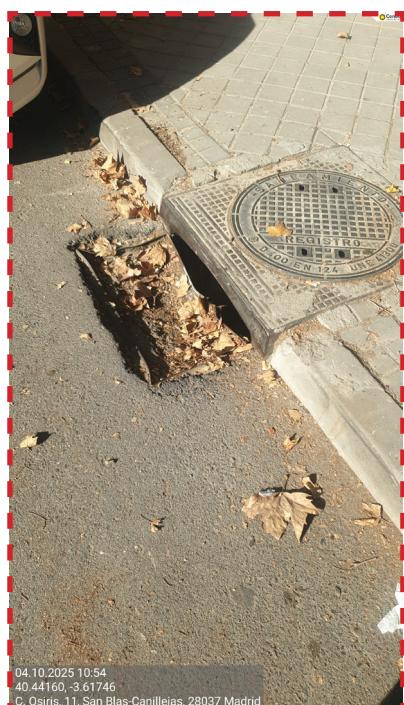
(207) Canillejas

c/ Osiris 9 [40.441600, -3.617460]. Ausencia rejilla alcantarillado

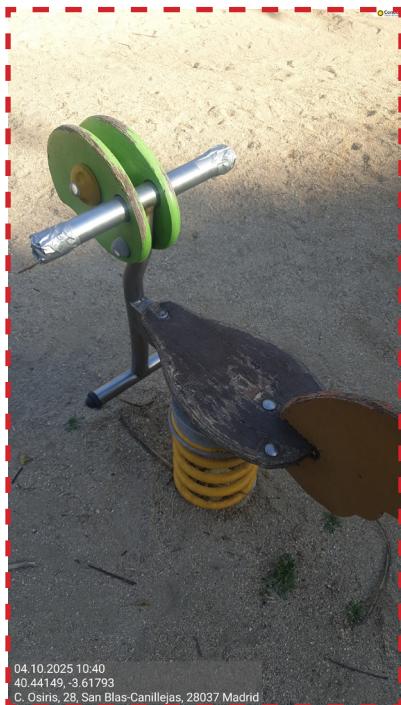
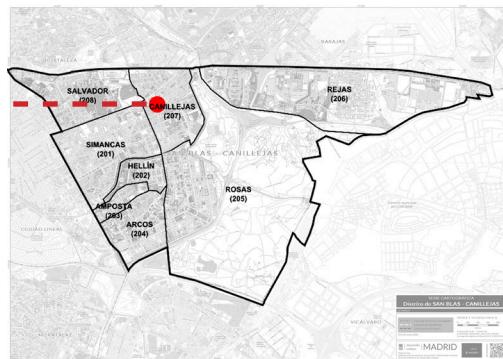
(207) Canillejas

c/ Osiris 28 [40.44149, -3.61793]. Elemento juego deteriorado (reparación casera con cinta aislante para evitar daños a los niños)
