Análisis de elementos urbanos

Distrito San Blas - Canillejas

CEC - Coordinadora de Entidades Ciudadanas ABRIL - OCTUBRE2025

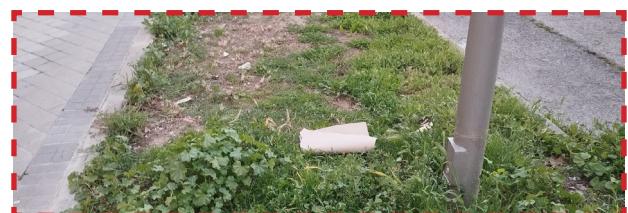
calles Ferretería y Hojalatería; 40.427157, -3.623231 + 40.427180, -3.622554

c/ Ferretería + c/ Hojalatería. Lo que debería ser una zona verde bien cuidada y bien mantenida, es un mini-descampado, una zona de tierra que se ha dejado abandonada y no tiene ningún tipo de mantenimiento.

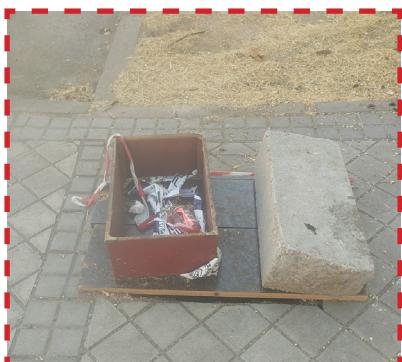
c/ Cerrajería 6. Registro sin tapa.

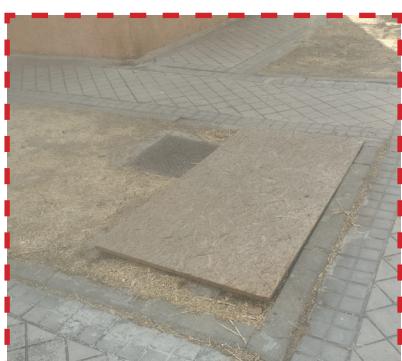
c/ Hojalatería 6. Registro sin tapa.

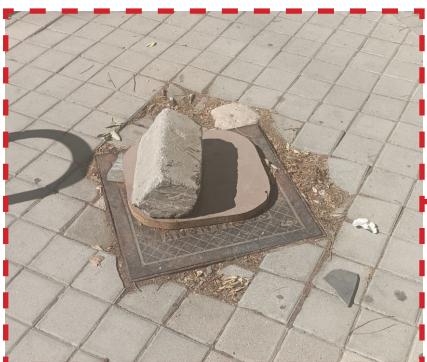
c/ Siderurgia. Registro sin tapa

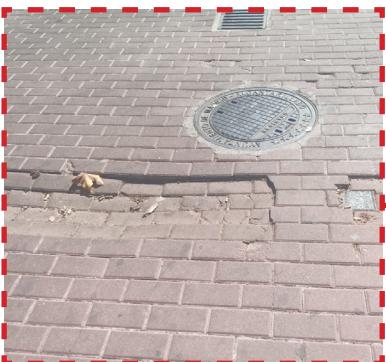
c/ Juguetería. Pavimento hundido.

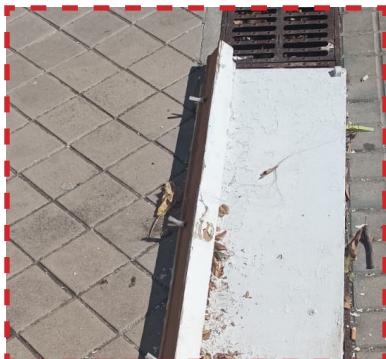
c/ Tornillería, 8, posterior. Rejilla desaparecida, tapada con madera por los vecinos.

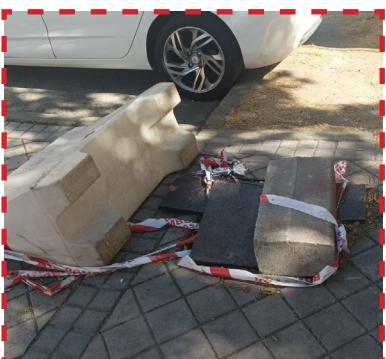
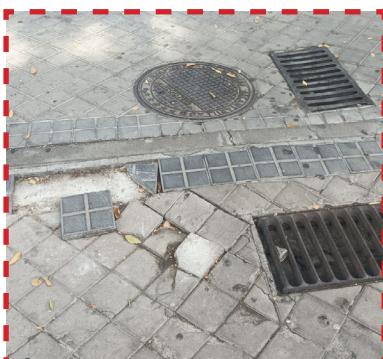
c/Ferretería. Pavimento hundido / ausencia de tapa de registro.

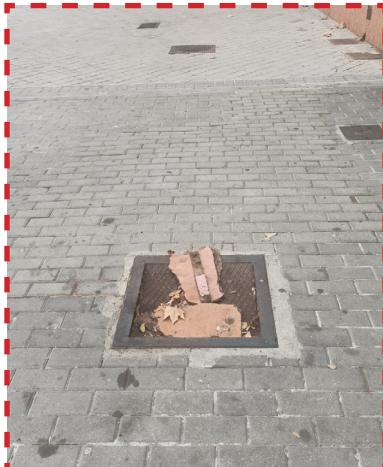
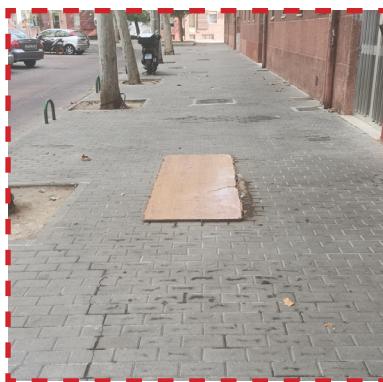
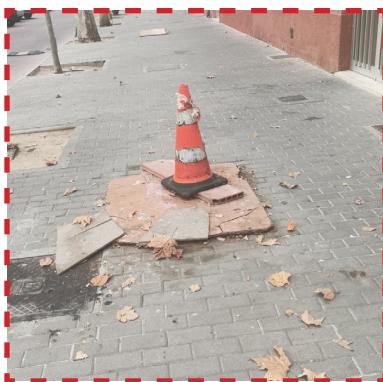
c/ Aguja, varias localizaciones. Registro sin tapa / desperfectos pavimento.
